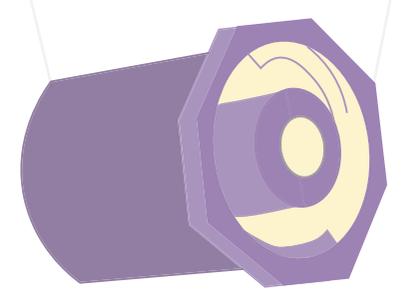
Accumulation résiduelle  
dans le connecteur
